La Côte

ROLLE

L'église catholique se fissure

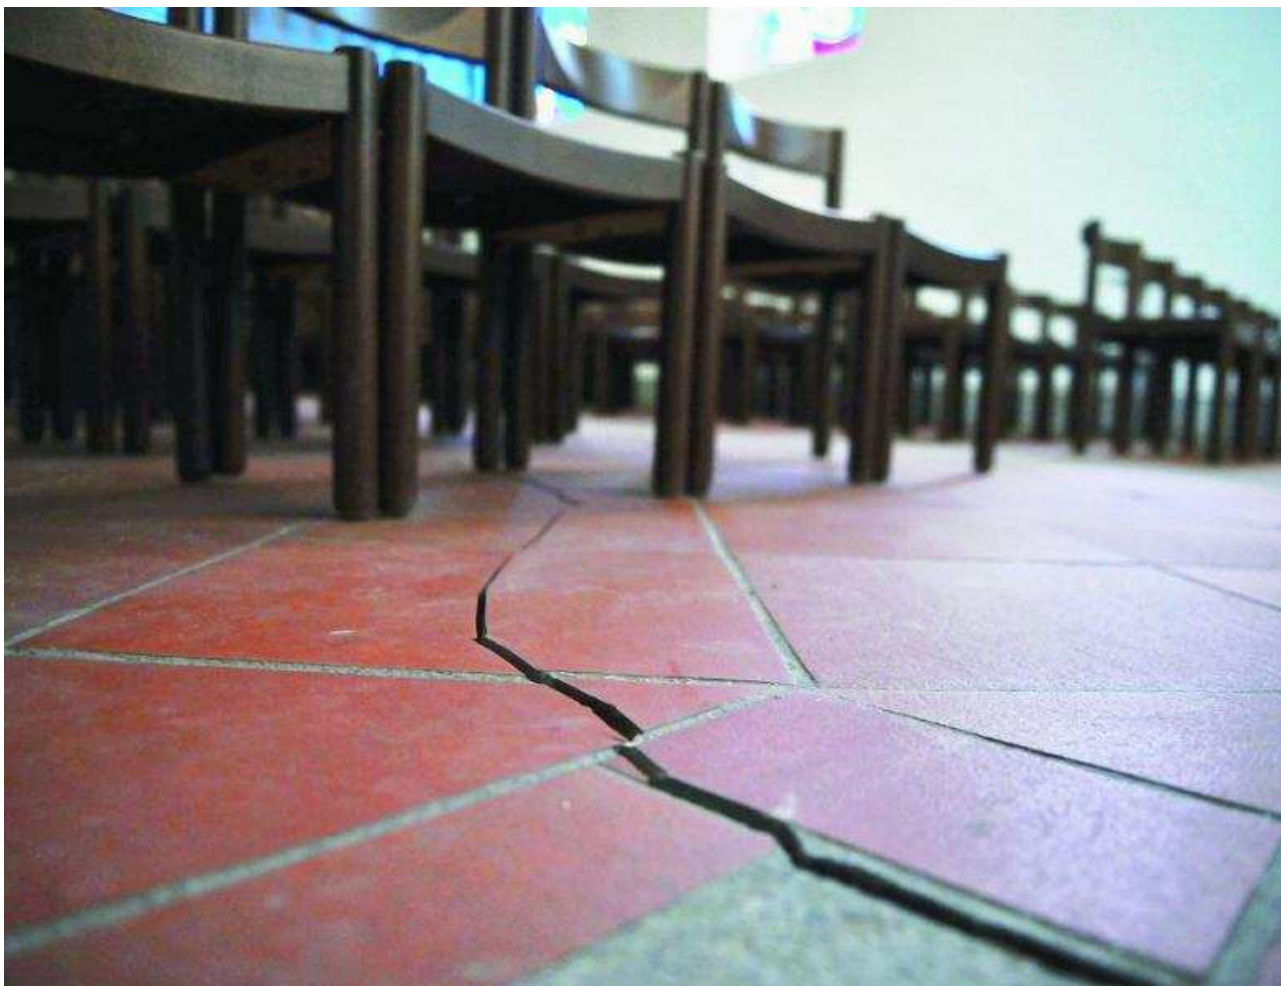
Les travaux de la Ruelle des Halles ont fait apparaître des fissures sur la voûte et au sol de l'église catholique de Saint-Joseph. Tatiana Huf

Après avoir permis de mettre à jour des trouvailles archéologiques, les travaux de la Ruelle des Halles mettent à mal, cette fois-ci, le passé historique de Rolle. Des fissures sur la voûte et au sol de l'église catholique de Saint-Joseph, construite en 1843, sont apparues le 3 mai passé. Par ailleurs le mur de la propriété privée qui borde l'église a lui aussi bougé. En cause, le lourd chantier de la Ruelle des Halles qui a pour objectif le remplacement des collecteurs des eaux usées, des eaux claires et des conduites d'eau potable et de gaz.

Près de l'église, les spécialistes ont opté pour la méthode qui consiste à aménager des parois à l'aide de pieux sécants, à savoir creuser et injecter directement du béton. Ces parois constitueront la base du futur canal de la Ruelle des Halles. L'hypothèse avancée est que, lors de la pose des parois, les spécialistes soient tombés sur une poche d'eau qui a été ainsi remplie de béton.

«La situation est sous contrôle, il n'y a rien d'alarmant. On a pris les mesures qui s'imposaient», assure Cédric Echenard, municipal des travaux. «Des témoins ont été posés à l'intérieur de l'église pour contrôler l'évolution et des points de repère ont été mis en place en façade afin de contrôler le déplacement de la construction. Enfin, à l'intérieur, la voûte a

été sécurisée par les sapeurs-pompiers, ceci pour éviter que des débris tombent sur les paroissiens.»
